INTERVENTI PER LA MESSA IN SICUREZZA DEI VERSANTI

SULLA LINEA FERROVIARIA SAVONA-TORINO, ANCHE CONOSCIUTA COME VIA FERRANIA, LA TRATTA DI VALICO STRATEGICO TRA SAN GIUSEPPE DI CAIRO E SAVONA

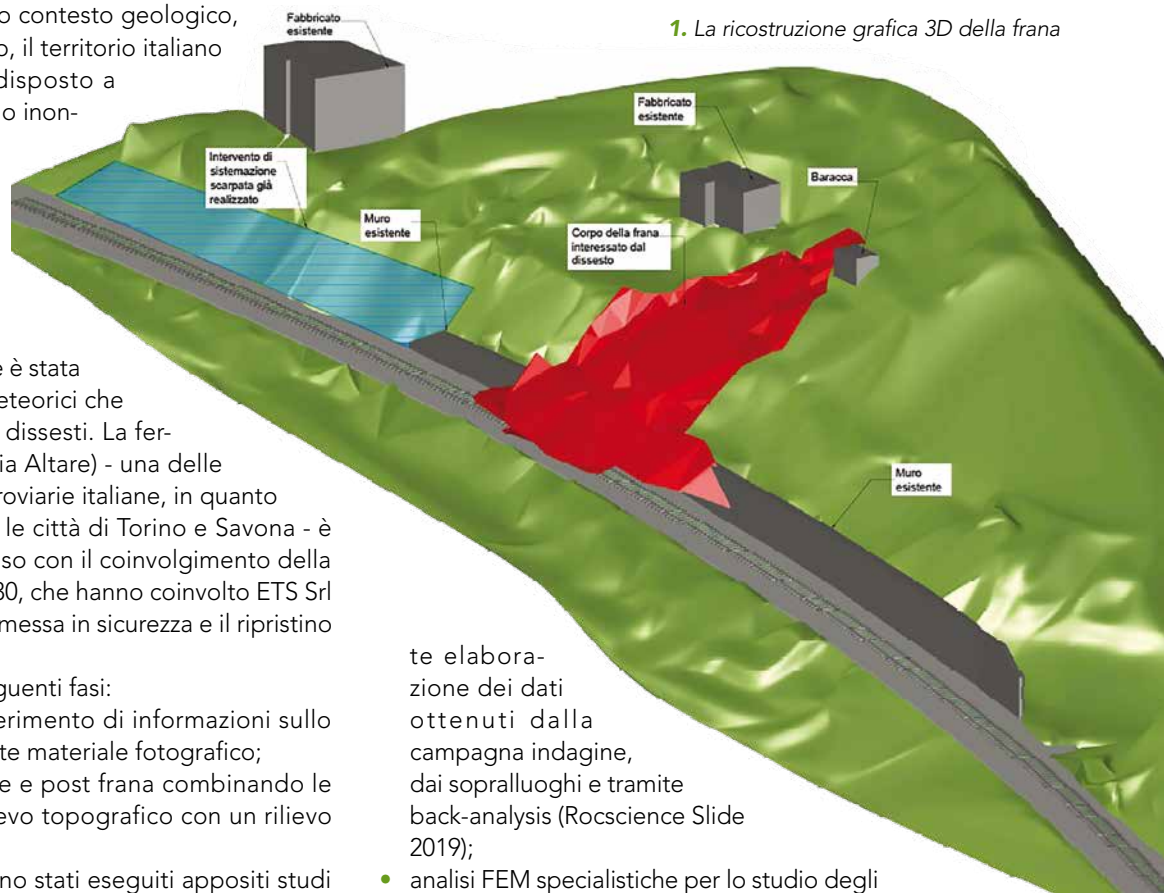
1. La ricostruzione grafica 3D della frana

L'area oggetto di studio è rappresentata da un versante con direzione NNE-SSW e una pendenza variabile tra i 20° e i 50°. Nel tratto compreso tra il km 2+270 e il km 2+310 si è manifestato il movimento franoso principale, che ha causato l'interruzione della circolazione ferroviaria e richiesto un intervento temporaneo di messa in sicurezza tramite la disposizione di blocchi in calcestruzzo a sostituzione di un muro in pietrame danneggiato posto a protezione della sede ferroviaria.

Tale movimento franoso si è originato nelle adiacenze di un fabbricato esistente, in una fascia di terreno a verde, puntualmente caratterizzata da muretti a secco e gradonature antropiche. Il corpo di frana, largo tra 10 e 16 m circa e lungo complessivamente circa 40 m, ha interessato la sede ferroviaria, dilavando il muro di contenimento in pietrame a protezione della linea. La superficie di scorrimento è caratterizzata da un meccanismo "composto", con un andamento pseudo-curvilineo nelle zone di monte e valle (a ridosso del muro in pietrame danneggiato) e lineare nella zona centrale. Sempre lungo la stessa scarpata, tra le p.k. 2+220-2+270 e 3+210-2+330 circa, si sono manifestati ulteriori dissesti caratterizzati da segni di instabilità superficiale con fenomeni di erosione diffusi.

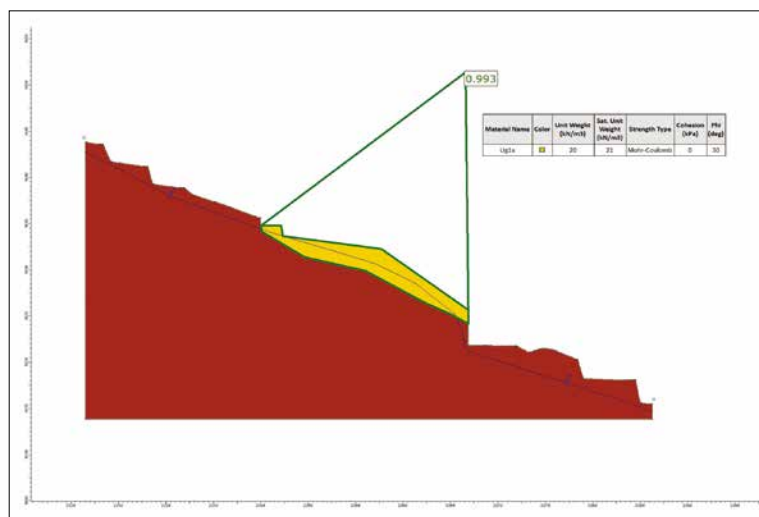
Per la caratterizzazione dell'unità detritica dell'area di dissesto sono state effettuate delle apposite back-analysis tramite il software Rocscience Slide, in condizioni statiche, per valutare i parametri di resistenza a taglio residui lungo la superficie di scorrimento con coefficiente di sicurezza minimo.

3. L'output proveniente da back-analysis della frana con Rocscience

Le nicchie di distacco presenti a monte sono state modellate come Tension Crack, considerandole dunque come zone a resistenza a taglio nulle. Le condizioni idrauliche, invece, nonostante dalla campagna indagine non sia stata rilevata una falda acquifera, sono state modellate considerando un livello di falda prossimo a quello del piano campagna, alla luce dell'elevata piovosità manifestata durante i giorni in cui si sono verificati i dissesti.

Sono state studiate tre sezioni di calcolo, secondo le superfici di scivolamento ipotizzate a seguito della ricostruzione morfologica e stratigrafica del versante, ottenendo così un angolo di resistenza a taglio residuo ϕ'_r compatibile con le prove di laboratorio svolte durante la campagna di indagine. La caratterizzazione, così svolta, ha permesso di tenere in conto in sede progettuale del reale comportamento del materiale nella sua attuale configurazione quando sottoposto agli eventi che coinvolgono l'area.

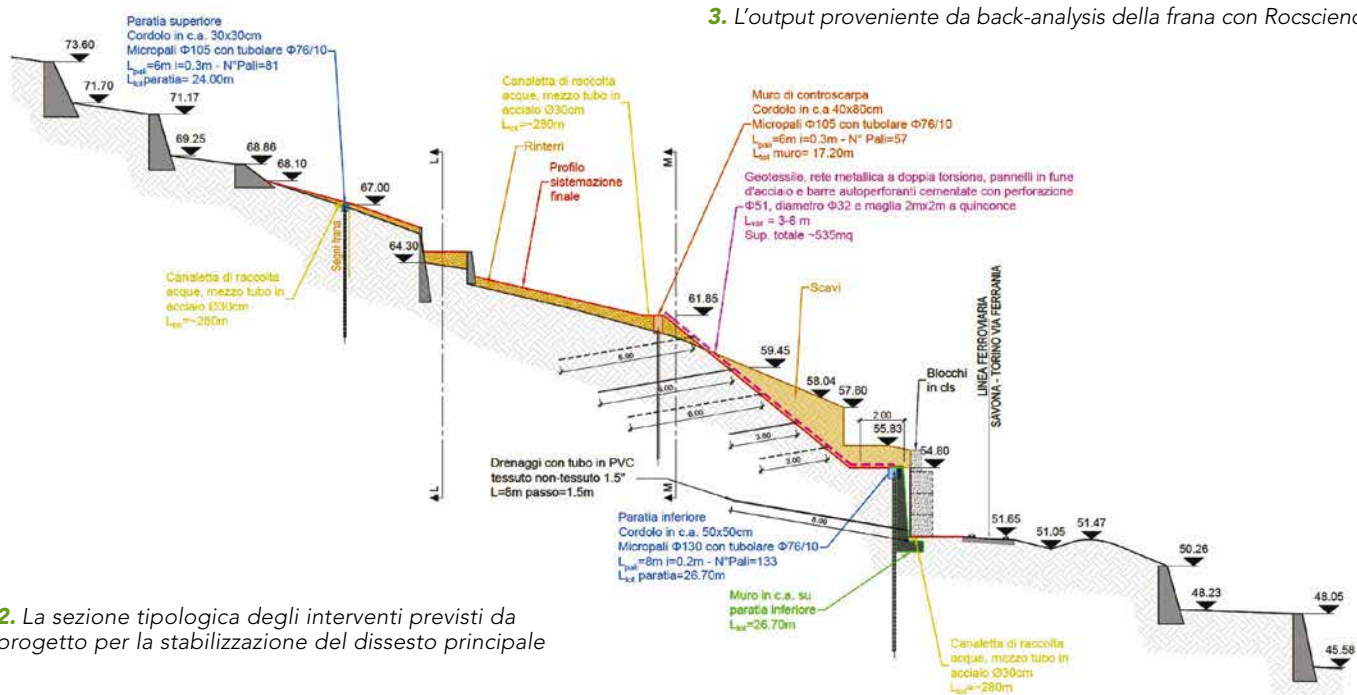
2. La sezione tipologica degli interventi previsti da progetto per la stabilizzazione del dissesto principale

- interventi di consolidamento su un muro esistente tramite iniezioni di miscele leganti e chiodature con barre di ancoraggio autoperforanti;
- realizzazione di una paratia di micropali disposta lungo il perimetro superiore di frana;
- realizzazione di un muro di controscarpa in c.a. con fondazione su micropali, disposto centralmente rispetto al versante;
- realizzazione di una paratia di micropali inferiore a tergo della linea;

- realizzazione di un muro in c.a. con drenaggi sub-orizzontali del paramento alla base del versante;
- interventi di pulizia, riprofilatura e soil nailing lungo il versante;
- interventi di regimentazione delle acque superficiali tramite posa in opera di canalette a cielo aperto, interrate e pozzetti.

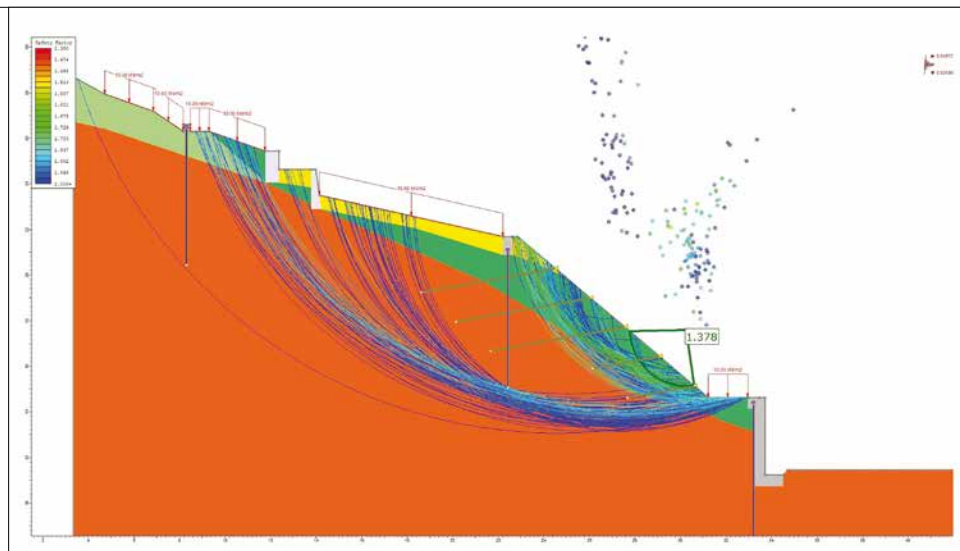
Per lo studio degli interventi di progetto sono state studiate due sezioni di calcolo modellando le paratie, il muro in c.a. e l'intervento in soil-nailing. L'azione sismica è stata simulata applicando una forza pseudo-statica, con componenti orizzontali e verticali. Le analisi FEM e LEM hanno evidenziato l'adeguatezza degli interventi progettati durante:

4. L'output proveniente da sezione di calcolo dello stato di progetto con Rocscience Slide

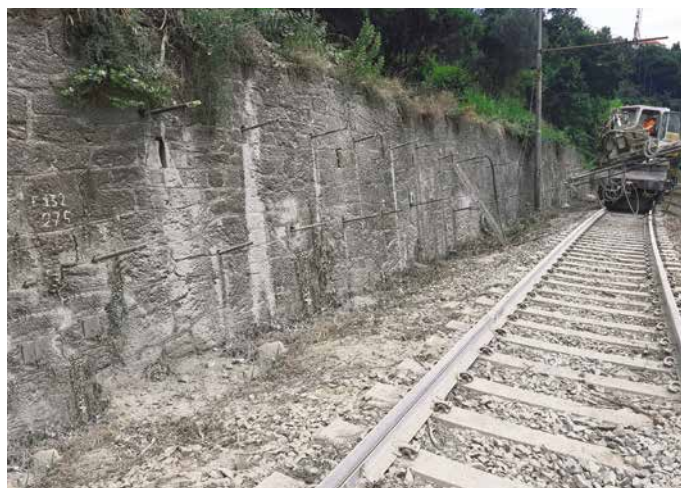
5. L'esecuzione del consolidamento sul muro esistente tramite chiodature con barre di ancoraggio autoperforanti
